PŘÍSPĚVEK K DISKUSI O STAVEBNÍCH POČÁTCÍCH DOMINIKÁNSKÉHO KLÁŠTERA U SV. KLIMENTA V PRAZE NA STARÉM MĚSTĚ

JAN HAVRDA – MIROSLAV KOVÁŘ

CONTRIBUTION TO THE DISCUSSION ABOUT THE BUILDING ORIGINS OF THE DOMINICAN MONASTERY OF ST. CLIMENT IN PRAGUE

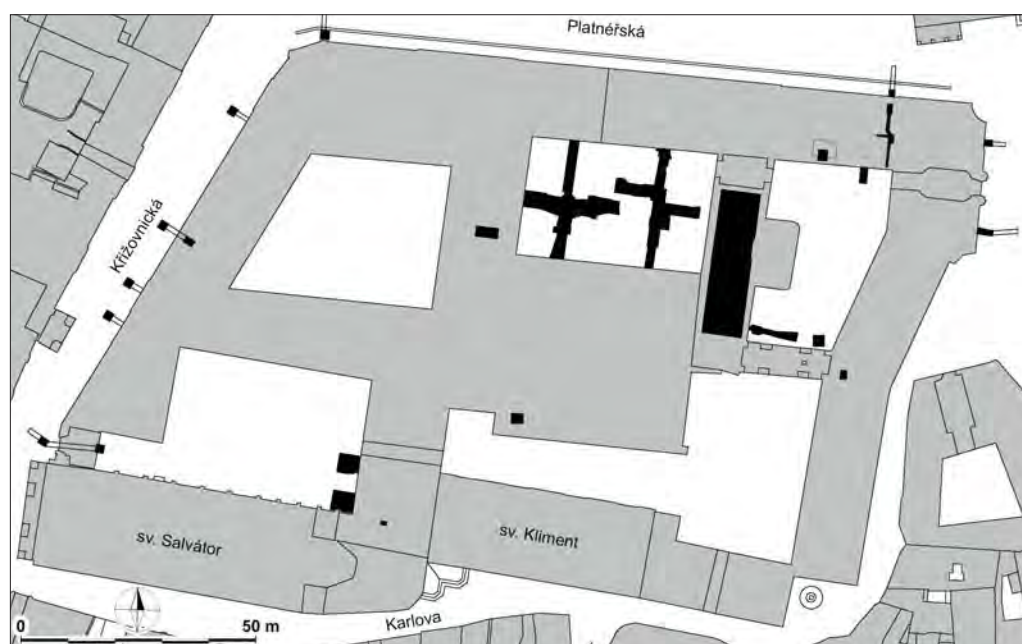
Obr. 1. Praha 1-Staré Město, čp. 190, Klementinum. Černě – situace archeologických výzkumů realizovaných v areálu barokní koleje, v jejíž jihozápadní části se původně nacházel středověký dominikánský klášter (do upravené katastrální mapy zobrazil J. Hlavatý, 2011).

Barokní jezuitská kolej byla postavena v místě středověkého dominikánského kláštera. Novověká stavební etapa začala výstavbou kostela svatého Salvátora v roce 1578 (VLČEK 1996, 110). Po více než půl století byla zahájena stavba monumentální koleje. Její nejstarší část – západní křídlo při Křížovnické ulici – byla budována v letech 1654–1660 (VLČEK 1996, 200). Východní část koleje byla dokončena až na počátku 20. let 18. století. V rámci barokní výstavby byly odstraněny starší objekty, včetně dominikánského kláštera. Starší zástavba areálu je dnes známa hlavně z archeologických výzkumů, které zde od roku 1970 provádí pražské pracoviště Národního památkového ústavu (obr. 1).

Abb. 1. Prag 1-Altstadt, Konstr. Nr. 190, Klementinum. **Schwarz** – Lage der archäologischen Forschungen im Areal des Barockkollegs, in dessen Südwestteil sich ursprünglich das mittelalterliche Dominikanerkloster befand (graphische Darstellung J. Hlavatý, 2011).

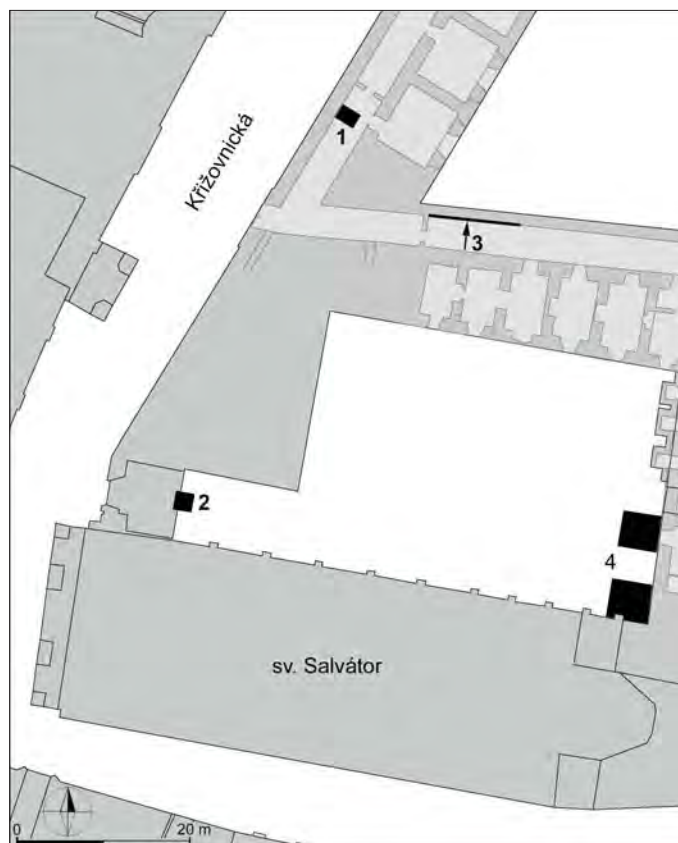
Obr. 2. Praha 1-Staré Město, čp. 190, Klementinum, jihozápadní část – schematický půdorys sklepů (do podkladu PAVLŮ 1987 zobrazil J. Hlavatý, 2011).

1 – sonda 1 s nálezy architektonických článků, 2011, **2** – sonda 2 s nálezy architektonických článků, 2011, **3** – dokumentovaný úsek zdiva, 2011, **4** – archeologický výzkum v místě trafostanice, 1970.

Při opravě staré kanalizace byl proveden výkop situovaný uprostřed chodby v suterénu pod západním křídlem koleje (obr. 2: 1). Velikost 2,4 m hlubokého výkopu – archeologické sondy – činila 1,6 x 2,4 m (obr. 3, 4). Pod podlahou sklepa, zbudovanou z keramických dlaždic uložených v maltovém loži, se nacházely pozůstatky středověkého osídlení. Svrchní partii nadloží tvořilo souvrství hlín proložené polohou čistého písku. Hypoteticky by se mohlo jednat o písčité lože či podsyp nějaké starší dlažby, která se však nedochovala. Následovaly silně kamenité vrstvy, patrně planýrka po destrukci nějaké kamenné stavby. Celé toto souvrství, mocné 0,2 m, v kterém bylo nalezeno několik drobných zlomků vrcholně středověké keramiky zařaditelné obecně do 2. poloviny 13.–14. století, bylo prokazatelně narušeno základovým výkopem pro obvodovou zeď západního křídla Klementina, jehož stavba byla zahájena v roce 1654 (VILÍMKOVÁ 1969, 60). V severozápadním rohu sondy byl odkryt jižní konec lineární zděné konstrukce, která pokračovala směrem k severu, shodně se současnou západní obvodovou zdí koleje, která tuto starší konstrukci částečně narušila a zčásti i využila. Základová spára obou zdí byla ve stejné výšce 184,7 m, to činí 2,18 m pod současnou podlahou sklepa. Zdivo bylo na východní straně lícováno. Následně byl pravděpodobně zjištěn i západní líc tohoto zdiva, ale pouze ve formě negativu, identifikovaného ve výlitku zdiva barokního základu. Z terénní situace lze soudit, že šíře původního zdiva činila cca 0,9 až 1 m. Výška odhaleného zdiva byla 1,83 m a jeho koruna se nalézala na kótě 186,52 m n. m., tedy 0,34 m pod dnešní podlahou sklepa (obr. 5, 6). Na základě dokumentované situace je možné předpokládat, že toto zdivo se v jeho jižní odhalené partii zalamovalo

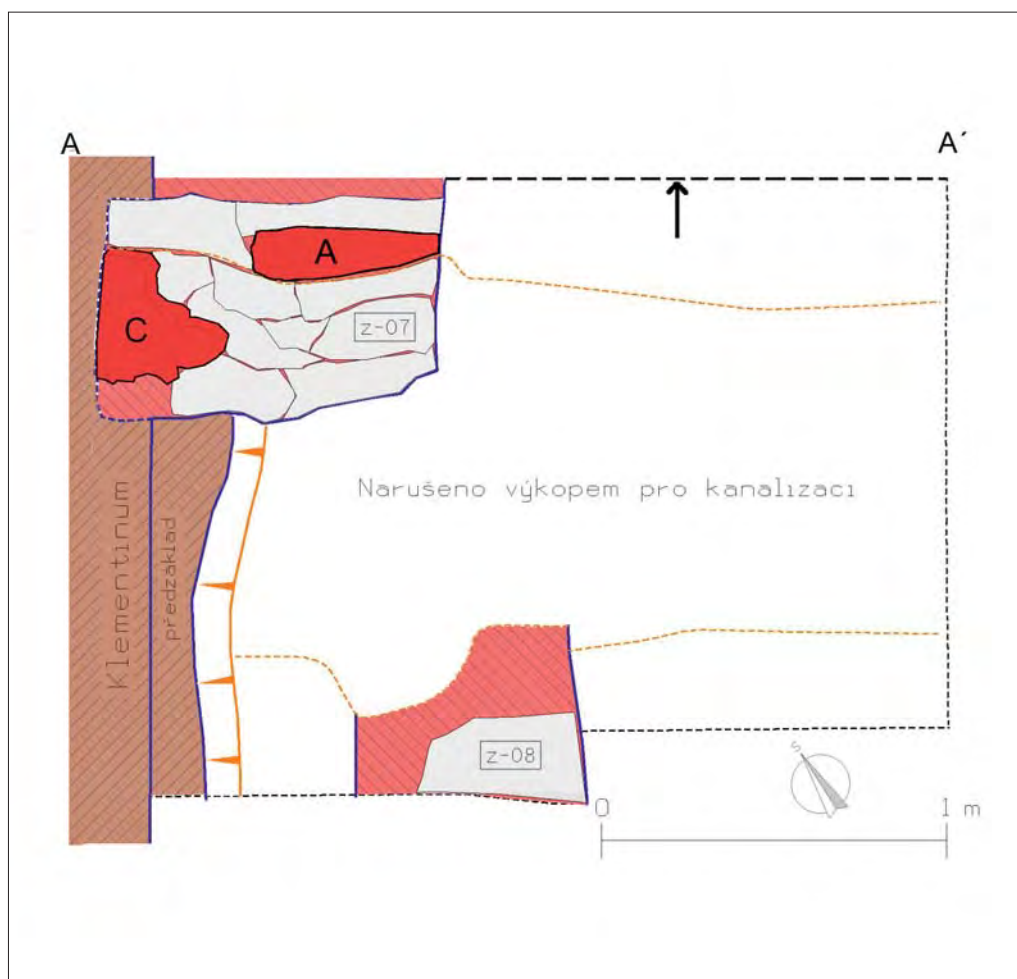
Obr. 3. Praha 1-Staré Město, čp. 190, Klementinum, půdorys suterénu západního křídla; obr. 2: 1. (S využitím archeologické dokumentace výzkumu N. Hladíková Trachtová, 2011.)

Hnědě – obvodová zeď Klementina, **světle červeně** – vrcholně středověké konstrukce s nálezy architektonických článků. **Sytě červeně:** **A** – fragment raně gotického klenebního žebra, **C** – zlomek raně gotického klenebního pasu (?). Šipka vyznačuje dokumentovaný řez s pohledem na narušenou zeď, viz obr. 4.

V jižní části archeologické sondy bylo odhaleno mělce založené, oboustranně lícované zdivo severojižní orientace. Šíře odhaleného zdiva činila přibližně jen 0,6 m a jeho zachovaná výška byla 0,48 m. Koruna zdiva, na které ležela současná podlaha sklepa, se nalézala na kótě 186,72 m. Konstrukční prvky této zdi byly tvořeny lomovými opukovými kameny a také druhotně použitým pravděpodobně vrcholně gotickým architektonickým článkem (viz níže). Pojivem prvků byla měkká vápenná malta (obr. 3).

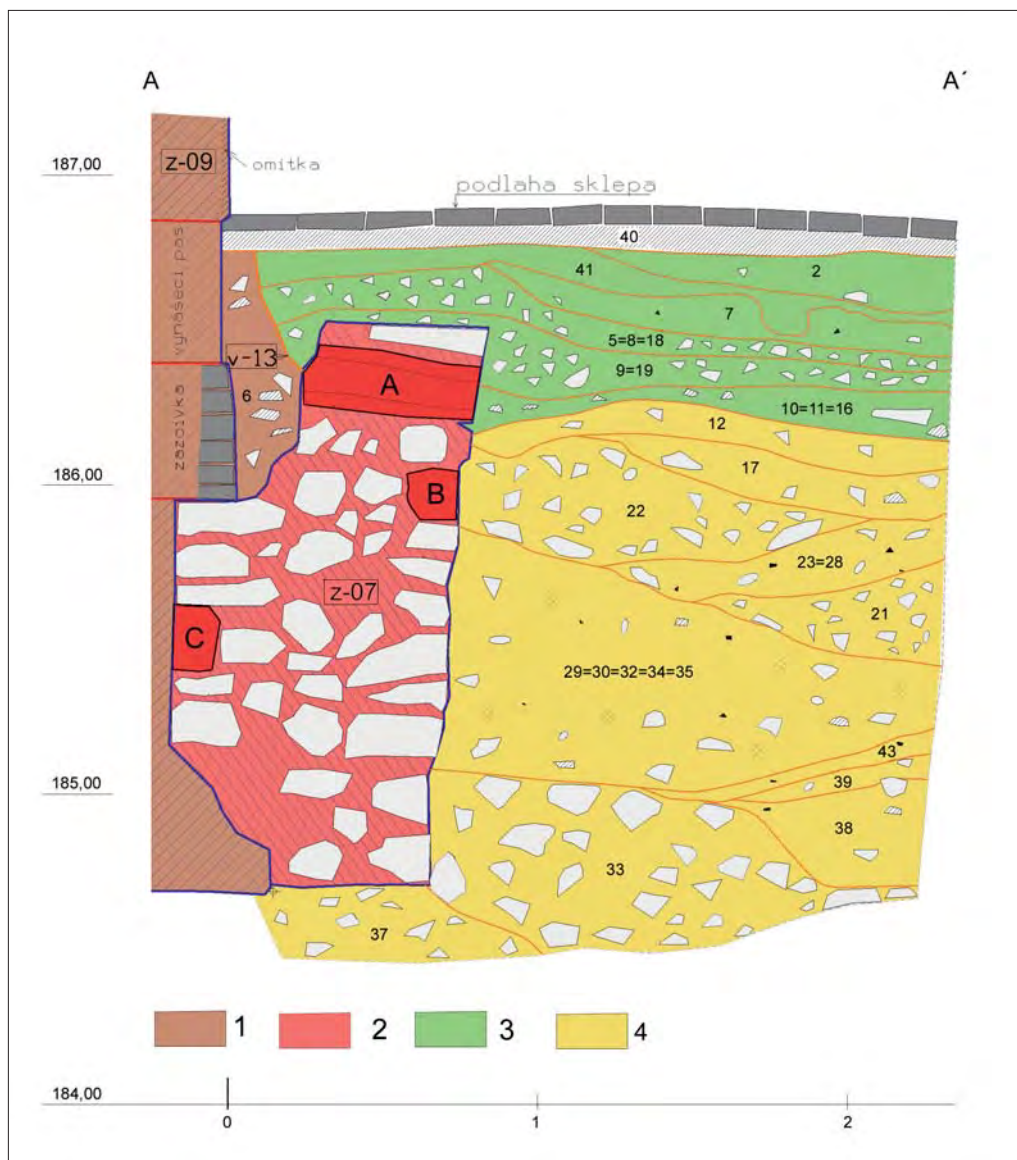
Obr. 4. Praha 1-Staré Město, čp. 190, Klementinum, suterén západního křídla. Dokumentovaný řez historickým nadložím – severní stěna sondy 1 s pohledem na narušené středověké zdivo. (S využitím archeologické dokumentace výzkumu N. Hladíková Trachtová, 2011.)

1 – obvodová zeď Klementina a výkop pro ni, **2** – vrcholně středověké zdivo s nálezy architektonických článků, **3** – souvrství s nálezy vrcholně středověké keramiky, **4** – kamenitá výplň rozsáhlého objektu s keramikou 14. století. **Sytě červeně:** **A** – fragment raně gotického klenebního žebra, **B** – fragment ostění, **C** – zlomek raně gotického klenebního pasu (?).

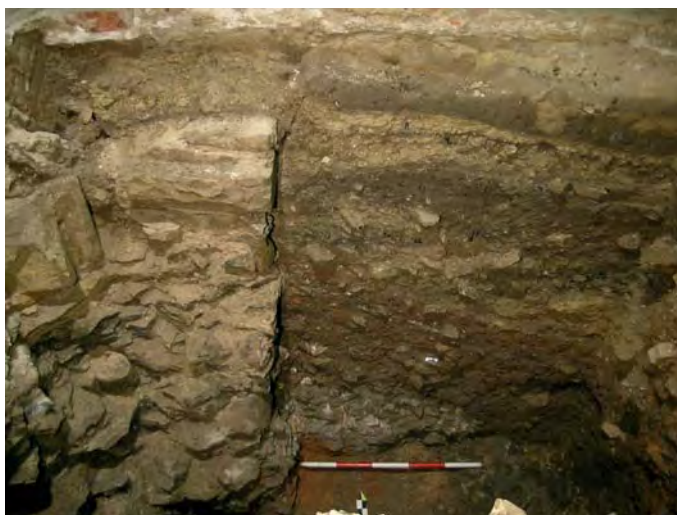
Obr. 5. Praha 1-Staré Město, čp. 190, Klementinum, suterén západního křídla koleje. Pohled na severní stěnu archeologické sondy 1. Vlevo středověké zdivo s druhotně použitými architektonickými články (foto K. Žďárský, 2011).

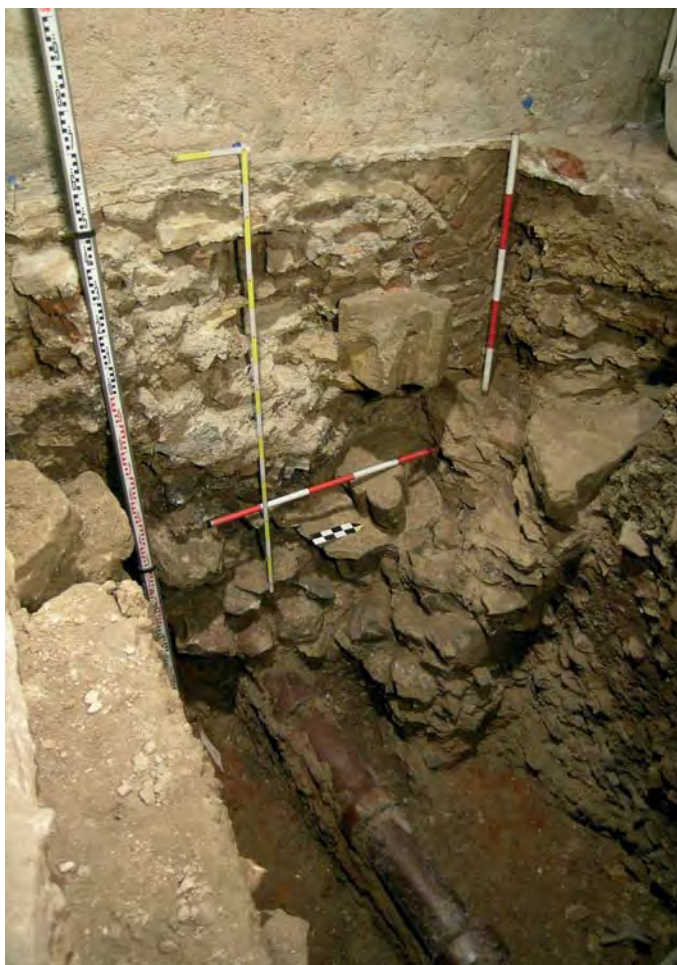
Obr. 6. Praha 1-Staré Město, čp. 190, Klementinum, suterén západního křídla koleje. Západní stěna archeologické sondy 1. Západní obvodová zeď barokní koleje je založena na středověkém zdivu s druhotně použitými architektonickými články. Středověké i barokní konstrukce jsou porušeny průřezem pro kanalizaci. Pohled od jihovýchodu (foto K. Žďárský, 2011).

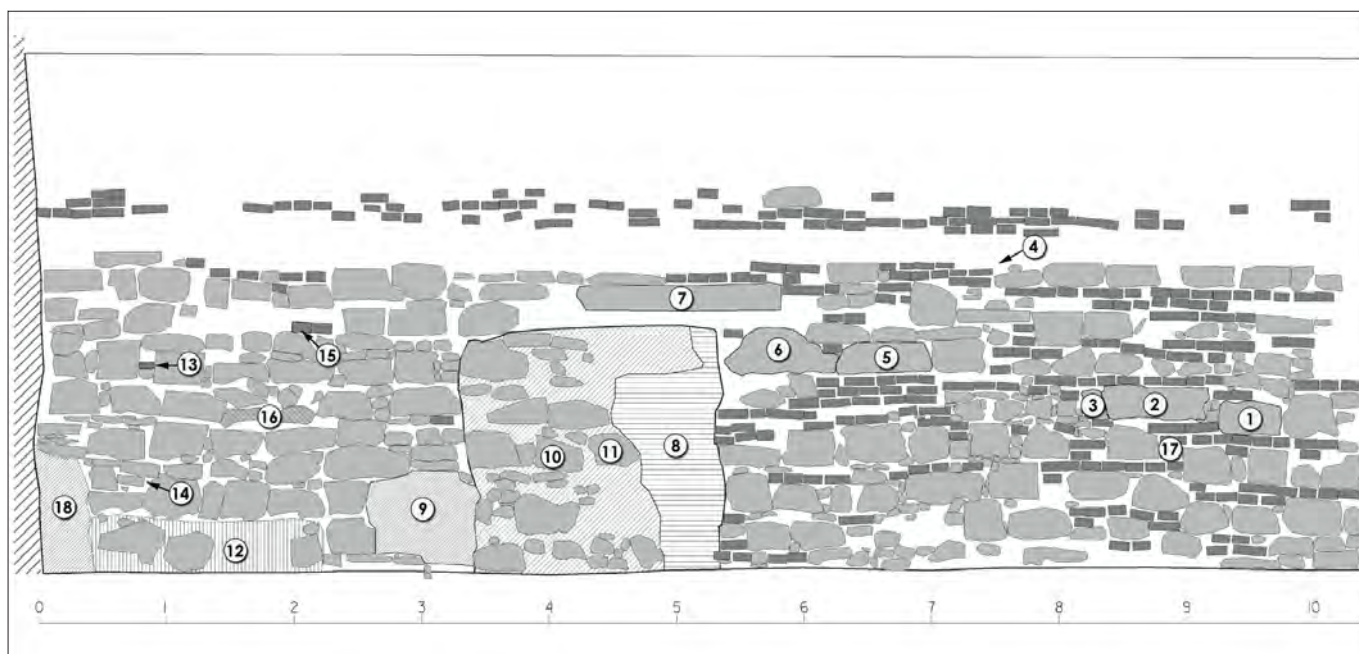
Obr. 7. Praha 1-Staré Město, čp. 190, Klementinum. Dokumentace náleзовé situace na západním úseku severní zdi suterénu severního křídla prvního nádvoří (situace viz obr. 2: 3, zobrazení J. Hlavatý, popis M. Kovář, 2011).

Legenda: 1 – ve zdivu základu druhotně použitý, jednoduše okosený gotický architektonický článek (rozměry cca 260 x 480 mm), 2 – druhotně osazený článek (cca 230 x 840 mm) obrácený rubem do líce, 3 – druhotně osazený článek (rozměry v líci cca 190 x 290 mm) s patrným ústupkem pro dveřní nebo okenní rám, 4 – velmi pravděpodobně druhotně použitá cihla, 5 – pravděpodobně druhotně použitý prvek (rozměry v líci cca 240 x 750 mm), 6 – ve zdivu základu druhotně použité gotické okenní ostění profilované mělkým výžlabkem, 7 – druhotně osazený článek výrazně protaženého tvaru (rozměry v líci cca 275 x 1600 mm); na prvku je možné pozorovat stopy po opracování nástrojem s hrotem o šíři 50 mm, 8 – dodatečná (recentní) přízdívka vyrovnávající nepravidelné zdivo předzákladu, 9 – dodatečná (recentní) přízdívka vyrovnávající nepravidelné zdivo, 10 – výrazný blok nepravidelného zdiva charakterizovaný užitím lomového opukového kamene pojeného vápennou maltou tmavších odstínů; zdivo má zřejmou severojižní orientaci a v jižní zdi chodby lze předpokládat s jistou pravděpodobností jeho pokračování; blok zdiva vykazuje stopy po jeho dodatečném přitesání, 11 – patrné stopy po odesání kamene (možné je pozorovat stopy po užití nástroje opatřeného špicí), 12 – vystupující zdivo v základovém zdivu, 13 – cihla tl. 55 mm, 14 – cihla tl. 68 mm, 15 – cihla tl. 70 mm, 16 – otisk dřevěného „bednění“ základového zdiva, 17 – cihla o rozměrech 70 x X x 275 mm, 18 – dodatečná přízdívka vyrovnávající nepravidelné zdivo předzákladu smíšeného charakteru.

osazení okenní vitráže (obr. 9: 1). Fragment nalezený v jižní zdi lze bezpečně interpretovat jako část okenního ostění. V západní partii severní zdi výše zmíněného suterénu jižního křídla koleje bylo možno, z množství zde druhotně použitých architektonických článků, charakterizovat profilace jen dvou architektonických zlomků. Především se jednalo o fragment masivního opukového prvku probraného výrazným výžlabkem (obr. 7: 6). Tento fragment lze rovněž přisoudit okennímu ostění. Druhý fragment architektonického článku s patrnou částí profilace je tvořen opukovým blokem, který je na hraně okosen (obr. 7: 1). Bližší funkční určení tohoto detailu není možné.

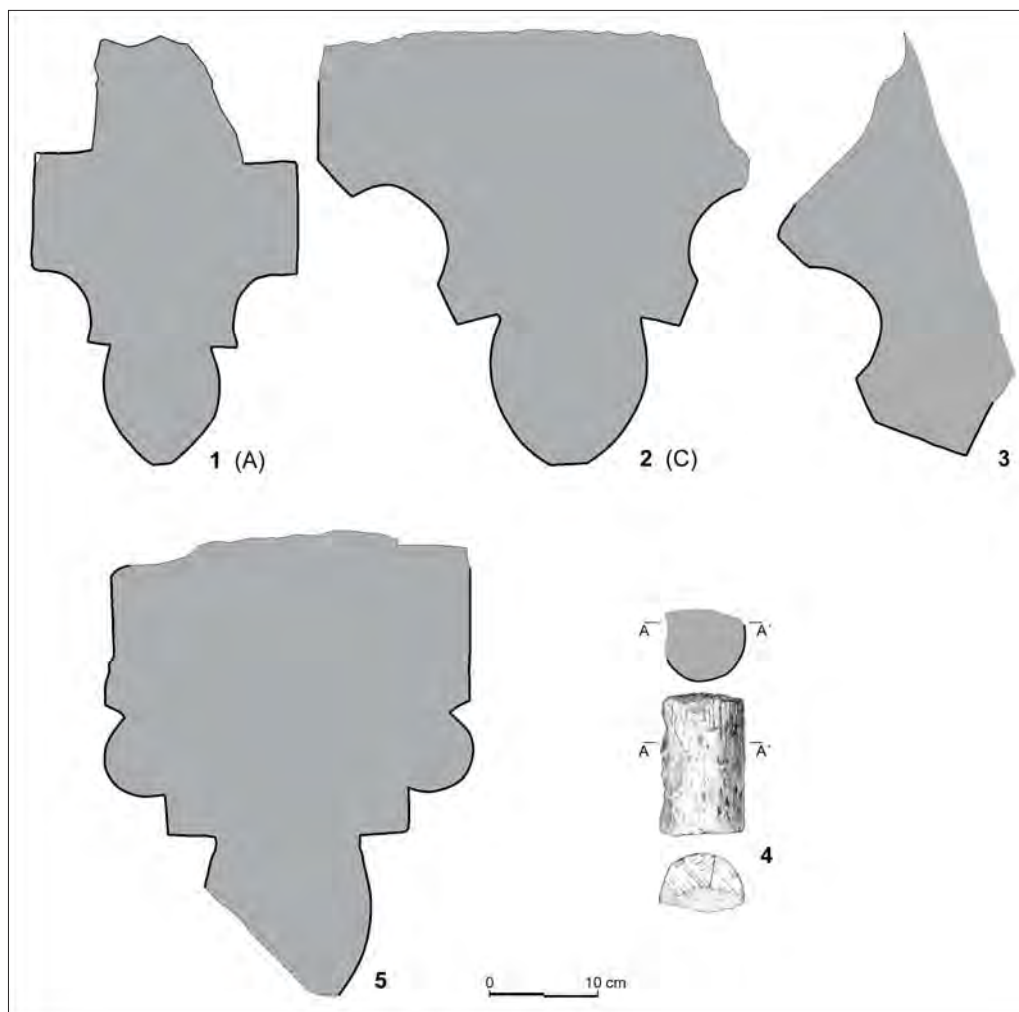
Obr. 8. Praha 1-Staré Město, čp. 190, Klementinum. Dokumentace raně gotických architektonických fragmentů nalezených v severní zdi odhalené v sondě 1 pod západním křídlem koleje. Zaměření M. Kovář (1, 2, 3, 5) a S. Svatošová (4), pro tisk upravil J. Hlavatý, 2011.

1 – zlomek raně gotického žebra z opuky (obr. 4: A), **2** – zlomek opukového raně gotického žebra, spíše pasu (obr. 4: C), **3** – zlomek boční partie opukového raně gotického žebra, nebo spíše pasu, **4** – zlomek pravděpodobně raně gotické okenní kružby z opuky nalezená v suřovém souvrství sondy 2 (obr. 2), **5** – Klášter sv. Anežky České v Praze, fragment klenebního žebra uloženy dnes v čp. 815/I.

2011 v sondě 1. První prvek je možné určit jako zlomek lamely klenebního žebra (obr. 8: 1), čemuž odpovídá i charakteristická úprava rubu žebra s ponechanými ložnými plochami pro uložení konců prken bednění. Klenební žebro je v principu tvořeno hranolovým jádrem, jehož hrany jsou projmuté výžlabkem. Tomuto jádru je podložen masivní vejčitý prut. Druhému nalezenému zlomku rovněž dominuje výrazný prut vejčité profilace, na který navazuje opět přibližně hranolové jádro projmuté výžlabky (obr. 8: 2). Prvek se poněkud odlišuje od prvně jmenovaného zlomku tím, že samotný vejčitý prut není podložen přímoú linií jádra žebra, ale je vytvořen v jakémsi ústupku, jehož boky svírají ostrý úhel. Prvek je možné nejspíše interpretovat rovněž jako součást klenebního systému. Pravděpodobně se jedná o partie výběhu žebrové klenby, či spíše o fragment klenebního pasu. Tuto dvojici prvků doplňuje další zlomek, který svou morfologií přesně odpovídá provedené boční profilaci jádra posledně jmenovaného prvku (obr. 8: 3). Dokonce se zdá, že je fragmentem článku žebra č. 2, nebo obecněji je možné předpokládat jeho souvislost se stavební strukturou, ke které náležel fragment číslo 2. Rovněž lze tento třetí artefakt nalezený v severní zdi přisoudit konstrukci žebrové klenby.

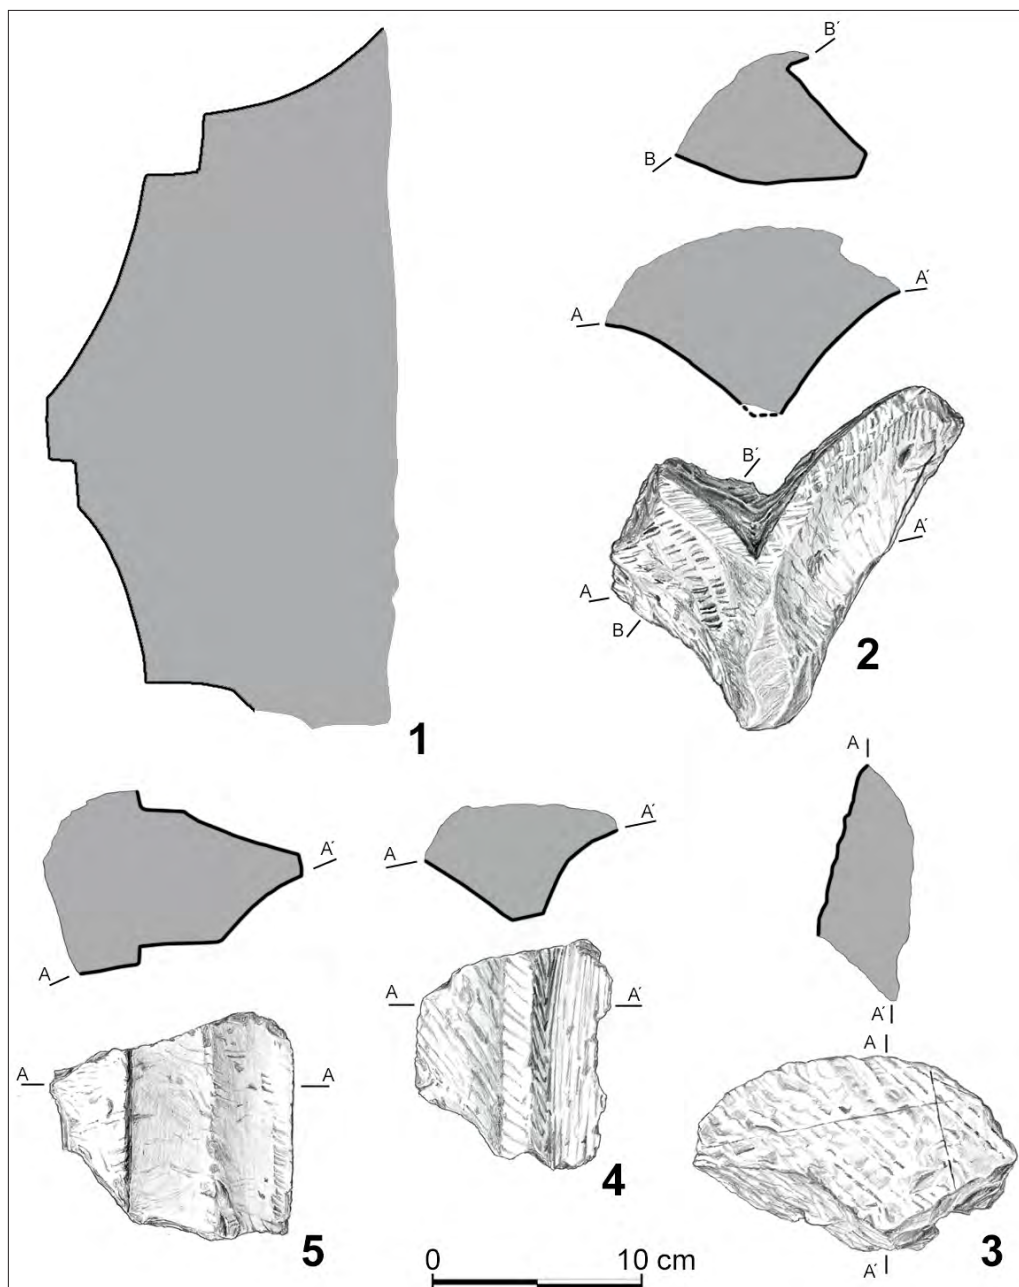
Obr. 9. Praha 1-Staré Město, čp. 190, Klementinum. Dokumentace nalezených vrcholně gotických architektonických článků v jižní zdi odhalené v sondě 1 – fragment 1, a v sondě 2 – fragmenty 2, 3, 4, 5. Zaměření M. Kovář (1) a S. Svatošová (2–5), pro tisk upravil J. Hlavatý, 2011. **1** – fragment okenního ostění z opuky, **2** – fragment okenní kružby z opuky, **3** – kamenický odpad, **4** – fragment okenní kružby z opuky, **5** – fragment okenní kružby.

V sondě 1 (obr. 2, 3) byl v odhaleném úseku jižní zdi nalezen jeden architektonický článek. Jeho profilace je tvořena dvojicí mělkých výžlabků, které svírají pásy vymezující typický zářez pro

Gotický fragment okenního ostění, nalezený v jižní zdi odhalené archeologickou sondou (obr. 9: 1), ale i prvek obdobné funkce, identifikovaný v severní zdi jihozápadního křídla (obr. 7: 6), neumožňují bližší bezpečné datování. S výžlabky v okenních ostěních, která již postrádají charakteristické válcové pruty kružeb při styku s vnitřní výplní vlastního otvoru, se u nás setkáváme již v době Václava II., ale takové řešení okenního ostění bylo běžně užíváno po celé 14. století. Pouze do širokého časového období, pravděpodobně 14. století, lze klást drobné zlomky okenních kružeb profilované charakteristickým mělkým výžlabkem.

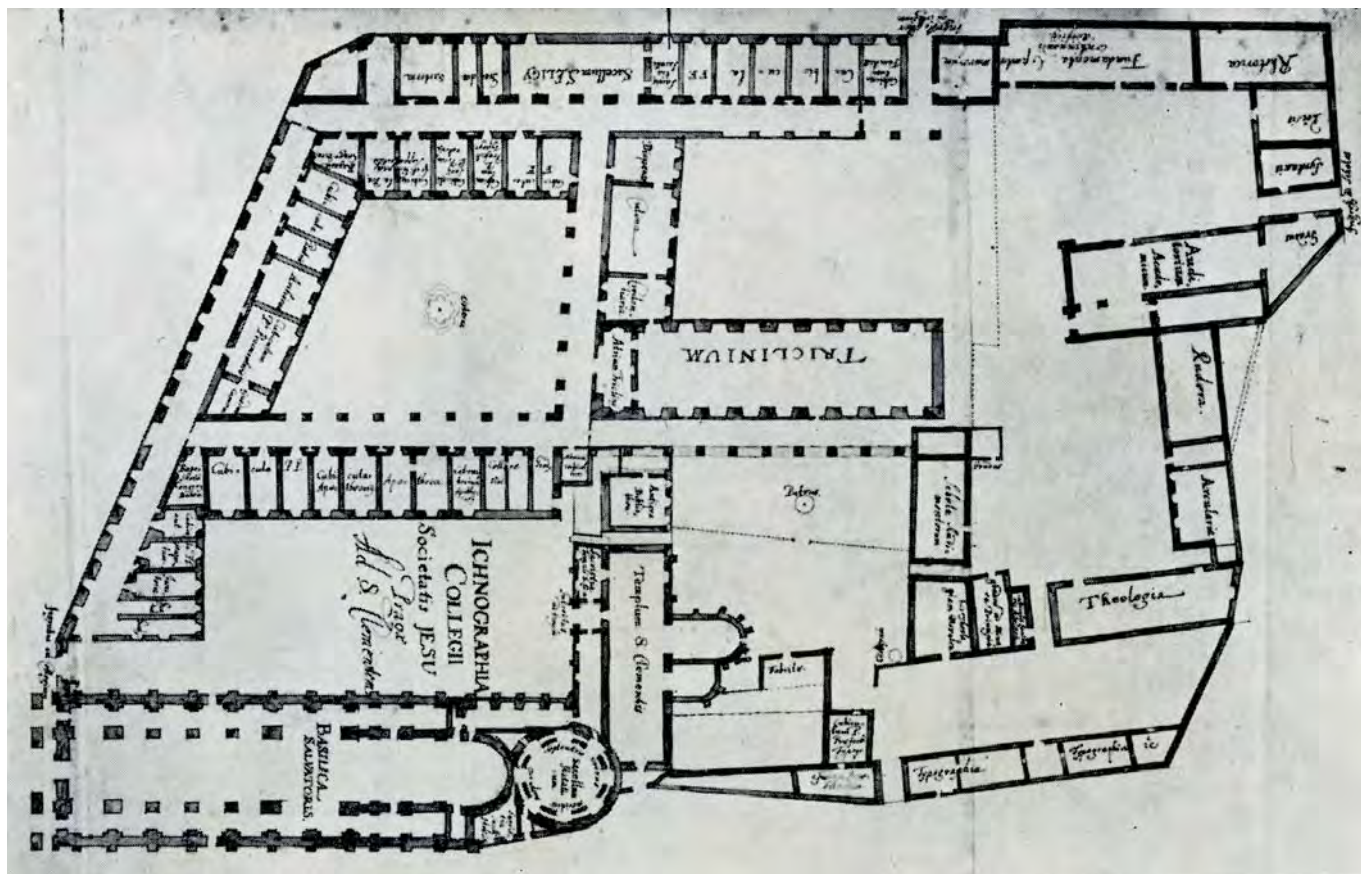
Obr. 11. Praha 1-Staré Město, čp. 190, Klementinum. Výřez z Millerova plánu Klementina z roku 1710, zhotoveného rektorem klementinské koleje P. J. Millerem. Plán zaznamenává stav před začátkem stavby jezuitského areálu podle starších, dnes neznámých, patrně pouze částečně věrohodných nákrešů. **Sedě** – současná zástavba (zobrazení J. Hlavatý, 2011).

Z mladších plánů ukazujících ovšem starší topografickou situaci je důležitý známý plán Jana Millera z roku 1710 (obr. 11), publikovaný již Jaroslavem SCHALLEREM (1796, 40, tab. II), který nepřilíší přesně zachycuje zdejší zástavbu v polovině 16. století (například OULÍKOVÁ 2006, 8). Podstatně menší vypovídací hodnotu o lokalitě má dostupná ikonografie.

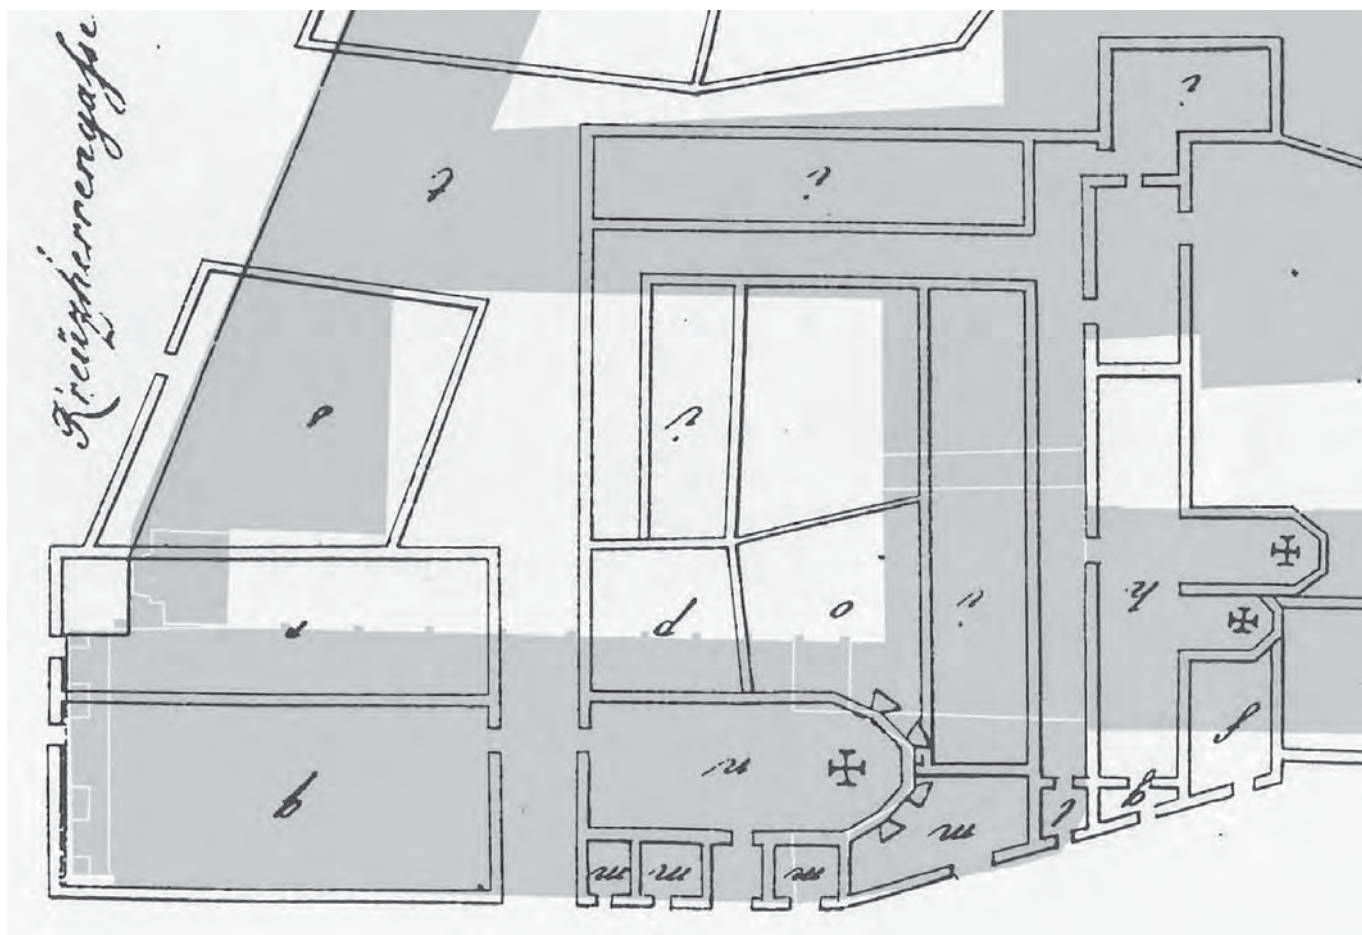
Obr. 10. Praha 1-Staré Město, čp. 190, Klementinum. Plán pražského Klementina z roku 1696? (převzato z VALLERY-RADOT 1960, tab. XXXVIII).

Pozornosti by neměl uniknout plán, který pochází snad z roku 1696 (VALLERY-RADOT 1960, 495–496, plán 38) chovaný v archivu Generální kurie v Římě (obr. 10). Na posledně citovaném plánu je podle Vallery-Radota zachycena zchátralá stavba, označená jako chrám sv. Klimenta, údajně s velkou příčnou lodí, hlubokým chórem opatřeným kruhovým závěrem a vnějšími opěráky (VALLERY-RADOT 1960, 496).

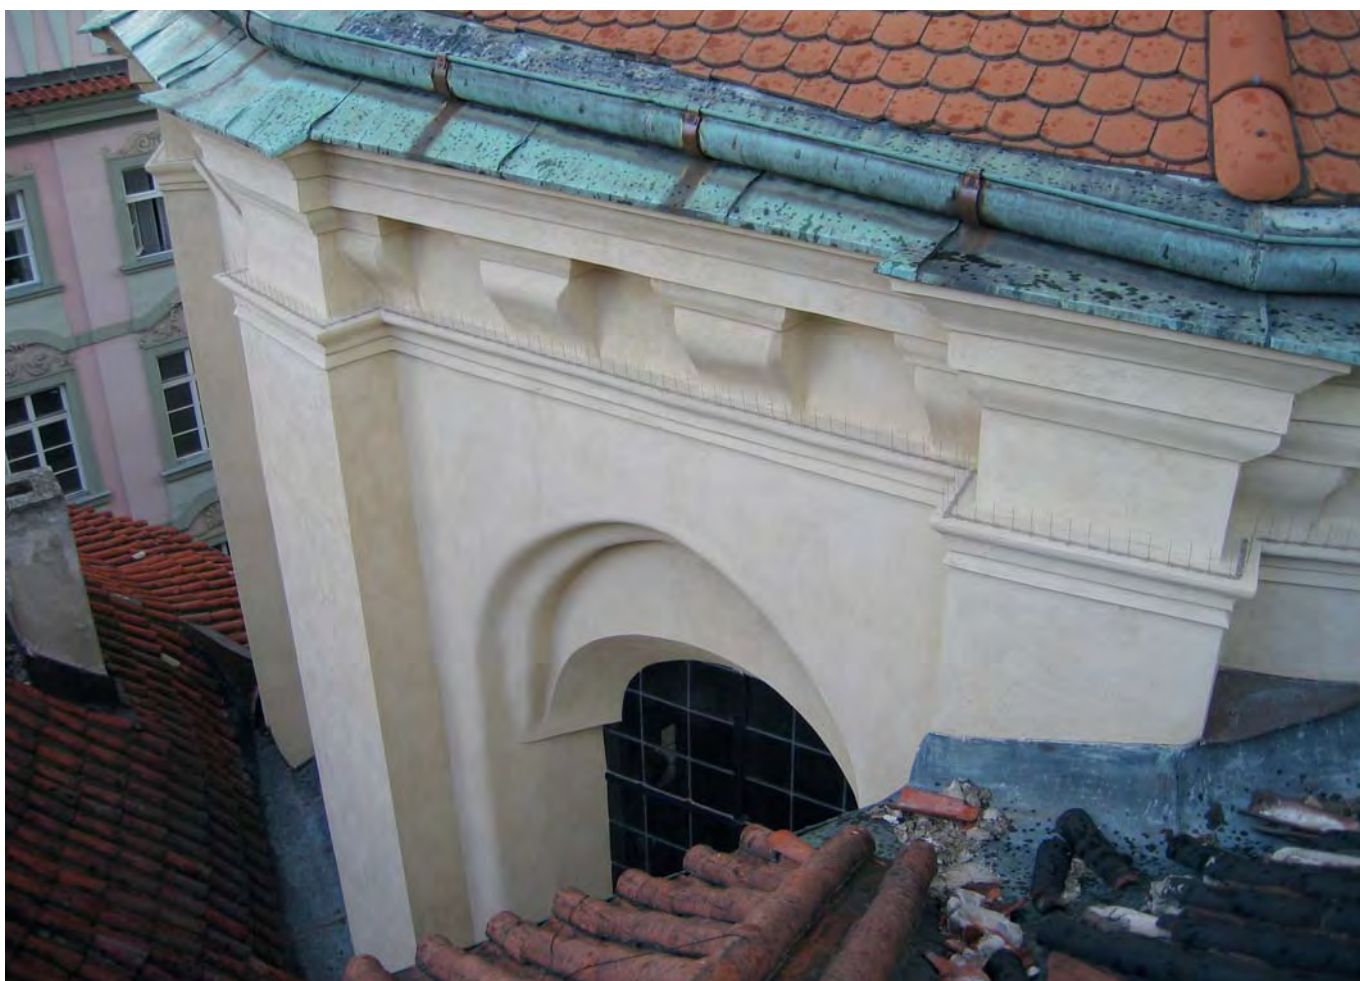
Pohled od severovýchodu na závěr kostela sv. Salvátora, v němž zůstala zachována torza gotického chóru (foto M. Kovář).
