KE STAVEBNÍM DĚJINÁM KLÁŠTERA AUGUSTINIÁNŮ EREMITŮ U KOSTELA SV. TOMÁŠE V PRAZE

JARMILA ČIHÁKOVÁ

ZUR BAUGESCHICHTE DES AUGUSTINER-EREMITENKLOSTERS BEI DER KIRCHE DES HL. THOMAS IN PRAG

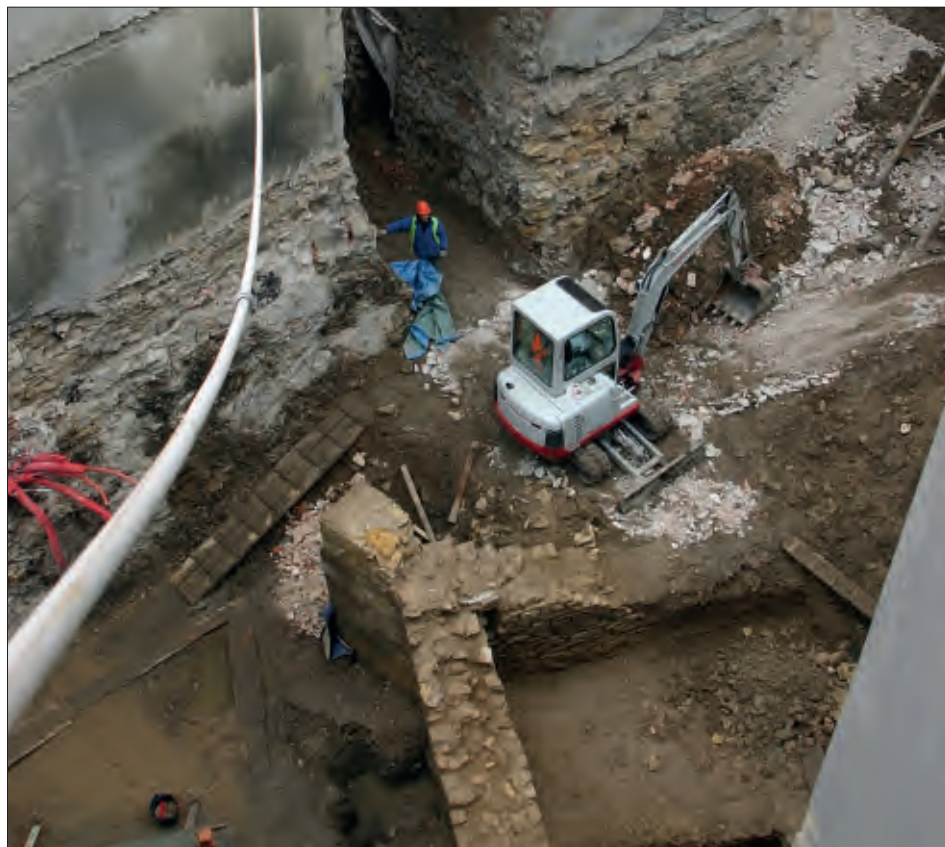
Obr. 4: Praha-Malá Strana, dvůr mezi čp. 28 a 33/III. Nárožní opěrák na JZ rohu východního traktu na ploše J. Opěrák byl vyzděn z lomového opukového kamene, který byl na nárožích zpevněn armovacími pískovcovými kameny. Pohled od S (foto M. Müller, 2007).

Abb. 4: Prag 1-Kleinseite, Hof zwischen Nr. 28/III und 33/III. Südwestlicher Eckstrebpfeiler von Osttrakt, Fläche J. Der Pfeiler war aus Pläner-Bruchstein gemauert, an den Kanten mit Sandstein armiert. Ansicht von Norden (Foto M. Müller 2007).

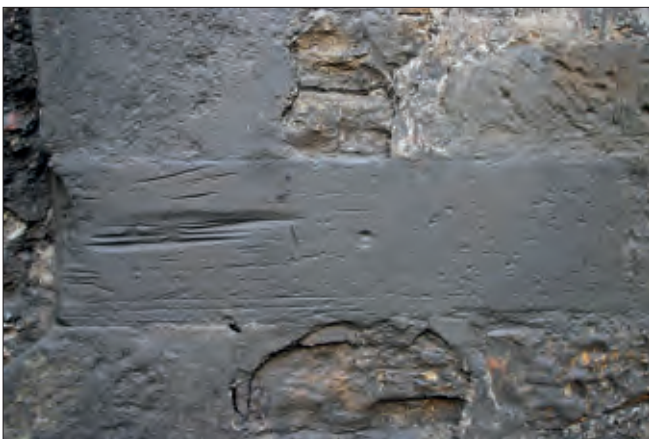
Obr. 6: Praha-Malá Strana, dvůr mezi čp. 28 a 33/III. Na jednom z kamenů nárožního opěráku (K 7) jsou stopy interpretované jako vrypy po broušení nožů (foto M. Müller, 2007).

Abb. 6: Prag 1-Kleinseite, Hof zwischen Nr. 28/III und 33/III. An einem der Eckstrebpfeilersteine (K7) deutliche Spuren, die sich als Spuren nach dem Messerschleifen deuten können (Foto M. Müller 2007).

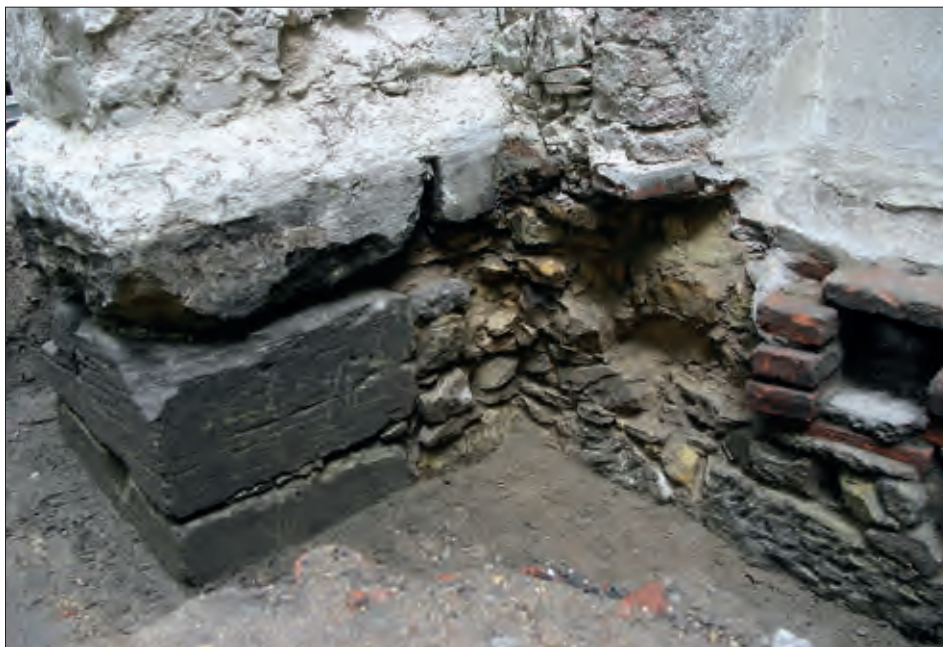
Obr. 11: Praha-Malá Strana, čp. 28/III. Dnešní pilíř na východní straně rajského dvora stojí na gotickém armovaném pilíři a zachovává jeho půdorys (foto M. Müller, 2007).

Abb. 11: Prag 1-Kleinseite, Augustinerkloster Nr. 208/III. Der heutige Pfeiler an der Paradieshofseite steht auf dem gotischen armierten Pfeiler und behält seinen Grundriss bei (Foto M. Müller 2007).
