ZÁSOBOVÁNÍ VODOU U JEDNOHO NOVOVĚKÉHO DOMU NA MALÉ STRANĚ V PRAZE

TOMASZ CYMBALAK – JOSEF ŘEHÁK ML.

Příspěvek podrobně přibližuje jednu z několika nálezových situací, objevených při záchranném archeologickém výzkumu provedeném v letech 2006–2008 na parcele domu čp. 260/III na Malostranském náměstí na Malé Straně v Praze. Ve východní části zkoumaného prostoru se ojediněle dochovalo dílo z doby novověku, které svým rozsahem a konstrukčními prvky dokládá jak stavební vývoj domu, tak proměny v hospodaření s vodou na ploše malostranského městiště. Nález soustavy odvodňovací štoly propojené s hlubokou studnou měl komplikovanější vývoj, včetně využití cisterny v rámci zděného domu. Prezentovaný objev, na jehož výzkumu se podíleli specialisté z několika oborů (archeologie, geologie, dendrologie, speleologie), je příkladem inženýrské a stavební dovednosti specialistů z časového období od konce 16. do 18. století.

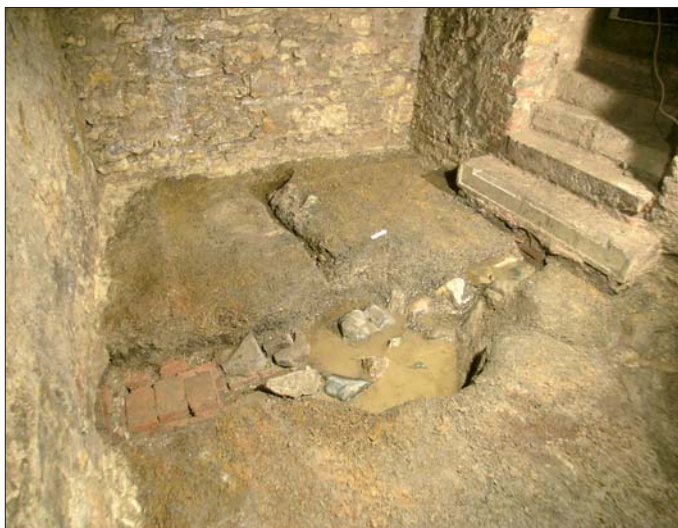
Obr. 2. Stav odvodňovacího kanálku ve spodním sklepe domu (jaro 2007). V pravém horním rohu patrně přístupové schodiště vystavené z druhotně použitých barokních (?) ostění. Pohled od východu (foto E. Ditmar, 2007).

do nového, účelově vyhloubeného sklepa v jižním sousedství, sloužícího jako cisterna. V klenbě nově vzniklé místnosti (tzv. spodní sklep) byl zhotoven přístupový/zásobovací otvor a větrací průduchy, které měly zajistit stálou cirkulaci vzduchu. Není jasné, kdy přesně došlo ke změně funkce spodního sklepa a výstavbě štoly odvádějící vodu mimo objekt zděného domu, ani jestli cihlový kanálek na jejím dně štoly doprovázel od počátku jejího používání či byl vložen dodatečně. Podobné otázky provázejí obdobně řešené ústí strouhy přivádějící do místnosti vodu z prostoru Malostranského náměstí. Složitost vývoje prezentované soustavy dokládá také přístupové schodiště do spodního prostoru, vystavěné z druhotně použitých, patrně barokních ostění (**Obr. 2**).

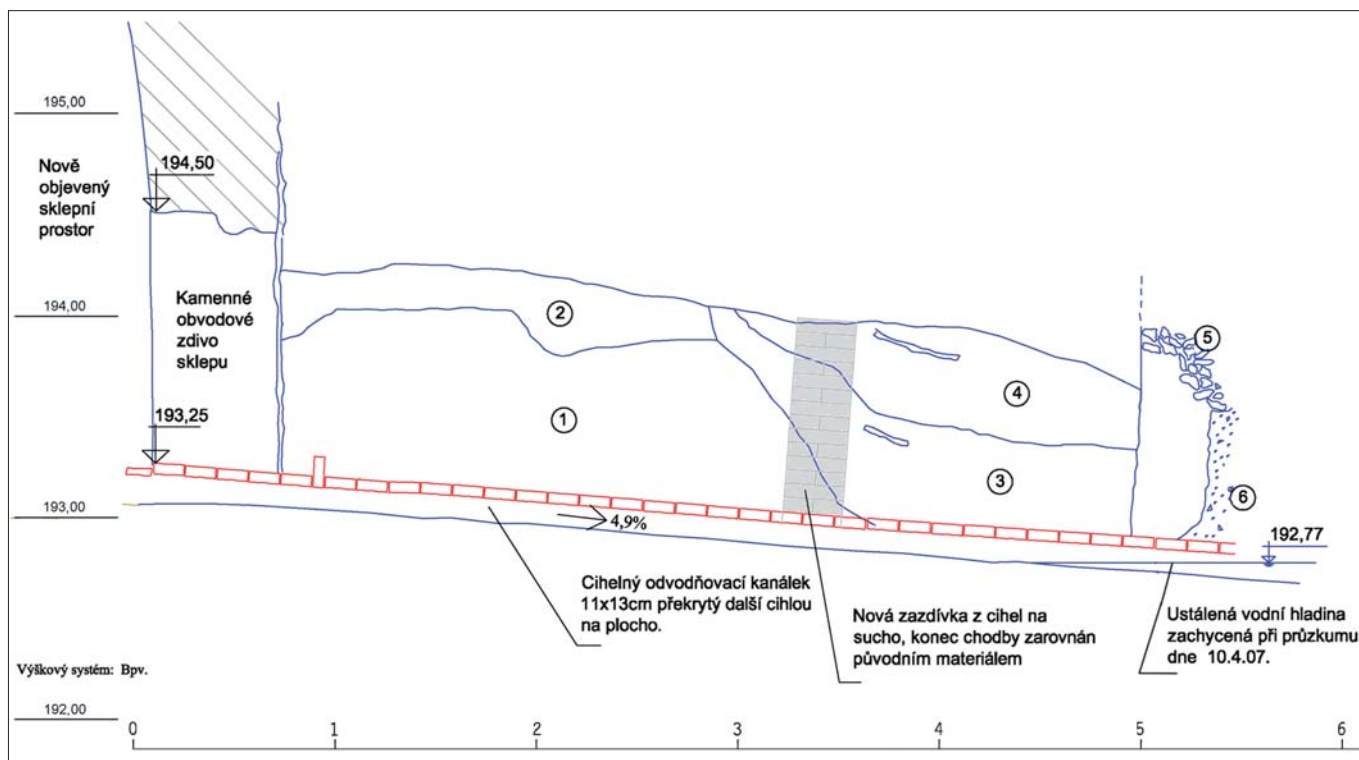
Obr. 6. Ražená podzemní chodba a cihlový odvodňovací kanálek – řez v místě východní stěny (zaměření a zpracování SPELEO – Řehák a NPU-Praha, 2007).

Stratigrafie sledovaná na stěnách chodby nebyla příliš složitá. Na západní a východní straně štol byla dokumentována obdobná sekvence archeologických uloženin, jejichž původ spojujeme s geomorfologickou situací místa a starším antropogenním zásahem v podobě rozměrného objektu snad raně středověkého stáří, zahluobeného do petřínských svahovin a povrchu navětralých leteckých břidelic (obr. 5, 6).

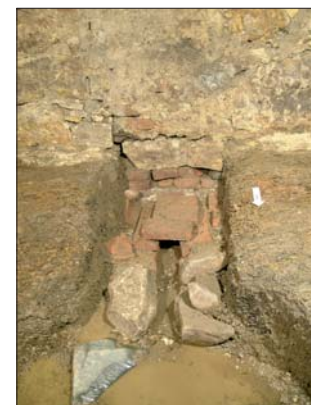
Obr. 7. Detail ústí kanálků u jižní stěny spodního sklepa. Stav před odstraněním zadržívky (foto E. Ditmar, 2007).

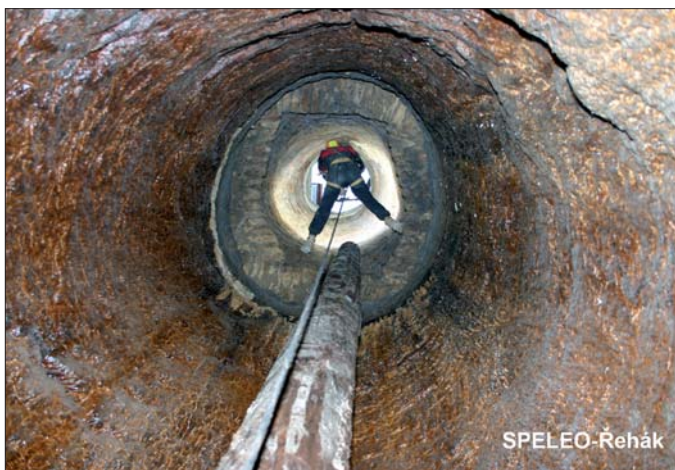
Obr. 12. Spodní část vyzdění studny (opukové vynášecí pasy), fragment opracované dřevěné klády (potrubí) a skalní podklad z letenské břidlice tvořící stěnu studny (foto SPELEO – Řehák, 2008).

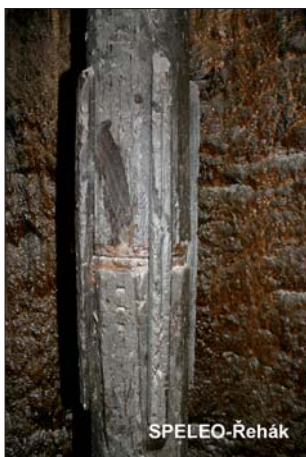
Obr. 14. Ukázka přeplátování dřevěných klád potrubí pomocnými latěmi (foto SPELEO – Řehák, 2008).

V dokumentované studni se nacházely čtyři díly dřevěného potrubí. Spodní díl je prakticky celý v sedimentu na dně studny. Dále pak pokračují dva díly potrubí délky 3,85 a 3,3 m. Klády jsou středem vyvrtány, průměr vnitřního otvoru je cca 0,9 m. Zvenku je kláda opracována do pravidelného osmihranu. V místech spojů jsou klády přeplátovány pomocnými latěmi délky 1,0–1,2 m (obr. 14). Horní díl potrubí přeplátován latěmi nebyl a v místě spoje byl vylomen. Vrchní část horního dílu byla značně postižena hnilobou, kovová spojka ležela volně na jejím horním konci. Pro dendrochronologické bádání byl vyvrácený díl potrubí opatrně vyvázán a vyzvednut na povrch. Vyzvednutý díl měl celkovou délku 3,57 m a na dolním konci se zachovala kovaná objímka i kovaný těsnicí narážecí kroužek. V místě spoje měla kláda průměr 0,31 m, průměr vrtaného otvoru byl 0,09 m. Obruč obepínající konec klády, aby nemohla prasknout, je 40 mm široká a přibližně 5 mm silná. Těsnicí kroužek (obr. 13), široký přibližně 60 mm, je z poloviny zaražen do čela každé ze spojovaných klád tak, že je 25 mm od jeho okraje a 50 mm od vnější obruče (ŘEHÁK 2008, 10–11). Po vyzvednutí ze studny byl horní díl potrubí dendrochronologicky vyhodnocen s výsledkem, že zmíněný díl potrubí byl vyroben s borovičného stromu někdy po roce 1817 (DOBŘÝ 2008, 1, 4).
